# Kotvení ETICS do obvodových plášťů na bázi pórobetonu

Datum: 23.4.2012 | Autor: Ing. Peter Briatka, Ing. Roman Horečný, prof. Ing. Zuzana Sternová, Ph.D., Technický a skúšobný ústav stavebný, Bratislava | Recenzent: Ing. Vladimír Vymětalík, PhD.

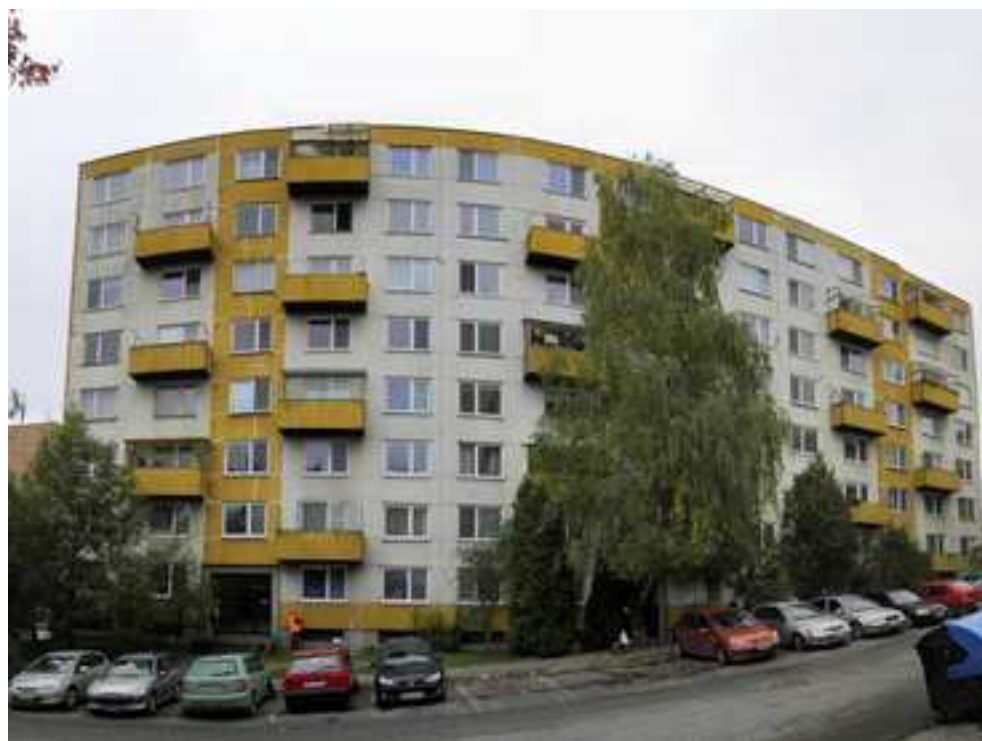
Obr. 1

V paneloch obvodových plášťov sa vyskytuje viacero diskontinuit rôzneho charakteru, pôvodu, mechanizmu i času vzniku [2]. Z hľadiska kotvenia ETICS predstavujú slabé miesto, a teda riziko nedostatočnej únosnosti kotvy/kotiev.

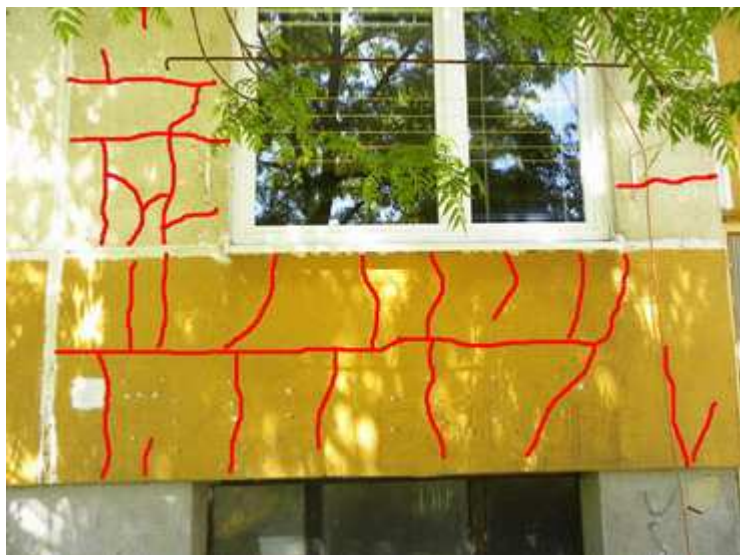
Obr. 2

V jednotlivých paneloch sa zvyčajne vyskytujú priečne a pozdĺžne trhliny. Trhliny sú zreteľné i v povrchovej úprave. Väčšina trhlín jestvovala už pri výrobe panelov. Postupne sa trhliny prejavujú i v povrchových úpravách. Niektoré z týchto trhlín zvlášť na fasádach orientovaných na smer prevládajúcich vetrov môžu byť najmä príčinou zatekania. Trhliny sa v dôsledku klimatického namáhania (zatekania, premrzania) v súčasnosti prejavujú už aj v hmote prvku. Charakteristickými nedostatkami pórobetónových spínaných panelov, ktoré sa považujú za systémovú poruchu, sú trhliny medzi prvkami spínaného obvodového plášťa a v hmote pórobetónu. Cez trhliny zateká dažďová voda a preniká k vnútornému povrchu konštrukcie. Trhliny sa zistili v rôznych šírkach od 0,10 až do cca 1,75 mm. Trhliny šírky nad 0,30 obvykle prechádzali celou hrúbkou OPP a boli badateľné aj na vnútornom povrchu. Zistilo sa, že prítomnosť trhlín znižuje únosnosť rozperných kotiev situovaných v ich blízkosti. Kvantifikovanie vplyvu sa uvádza ďalej.

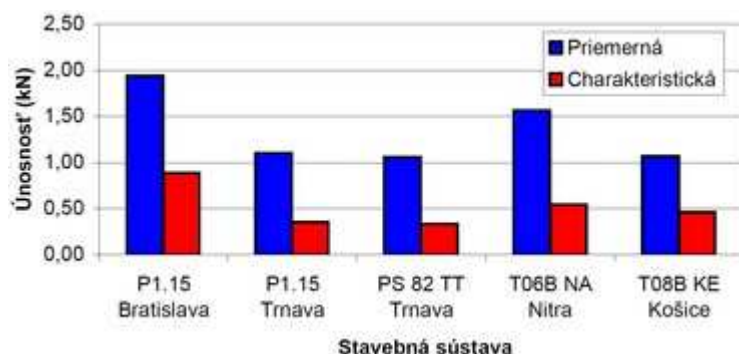
Obr. 8

Z nameraných hodnôt únosnosti rozperných kotiev vyplýva, že bezpečnosť kotvenia ETICS k OPP môže byť prinajmenšom problematické, pričom sa očakáva postupujúca degradácia OPP. Ako možno pozorovať na obr. 8, charakteristická únosnosť kotiev v obvodových plášťov jednotlivých stavebných sústav a konštrukčných systémov nedosahuje požadovanú hodnotu 0,6 kN.

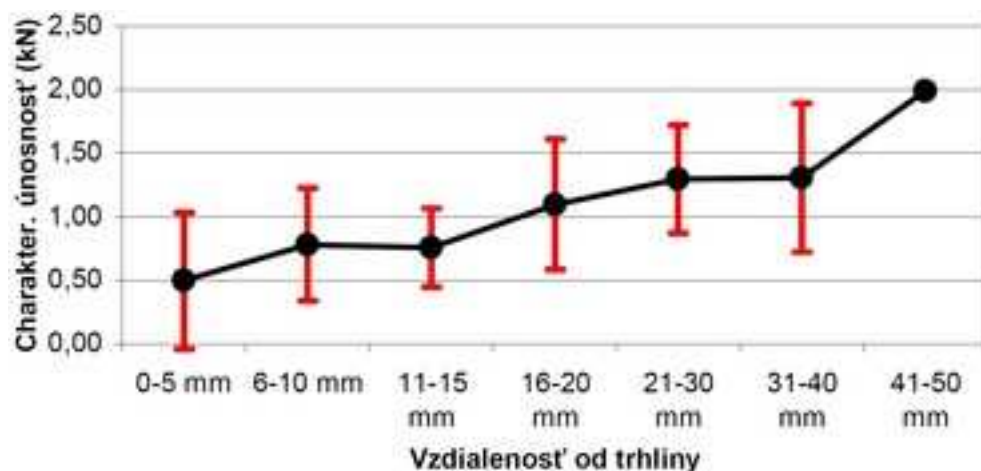
Sumarizáciou výsledkov výťažných skúšok in situ sa kvantifikovala orientačná závislosť medzi únosnosťou rozperných kotiev a vzdialenosťou od trhliny. Obr. 9 zachytáva zistenú (predpokladanú) priamu úmernosť medzi únosnosťou rozperných kotiev a vzdialenosťou od trhliny rozdelenou do vzdialenostných intervalov. Na základe týchto výsledkov sa pristúpilo k laboratórnym výťažným skúškam rozperných kotiev, ktorých účelom je spresniť koreláciu medzi únosnosťou a vzdialenosťou od trhliny v OPP.

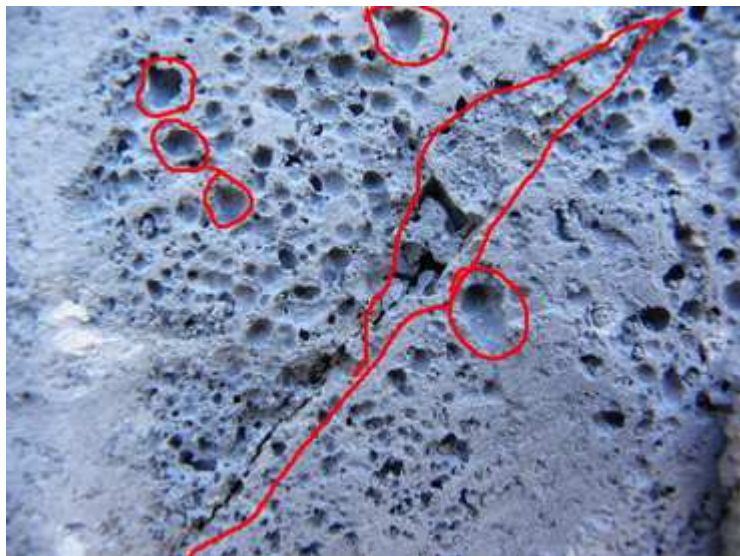
Obr. 10

Okrem uvedeného sa odhalili aj iné závažné technické zistenia. V OPP konštrukčného systému T08B KE sa zistili trhliny v hmote, ktoré majú výrazne väčšiu šírku ako je ich zdanlivá šírka na povrchovej úprave obvodového plášťa. T08B KE taktiež obsahuje nerovnomerne distribuované a veľké póry, Týmto sú lokálne znížené, už aj tak pomerne nízke hodnoty, mechanických vlastností. V jednom bytovom dome sústavy P 1.15 sa identifikovalo v skladbe jednotky (panela) obvodového plášťa použitie dvoch rôznych báz pórobetónu – Calsilox a Siporex (s výrazne odlišnými mechanickými charakteristikami).

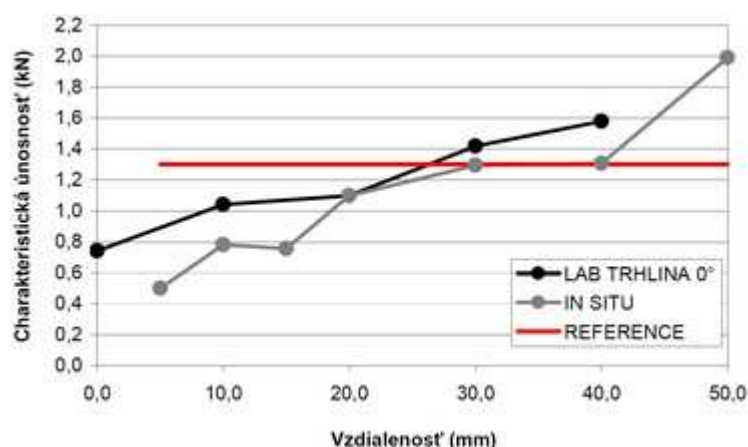
Obr. 12

Z priebežných výsledkov, ako sa prezentujú na obr. 12, je možné pozorovať dosiahnutie homogénnejších výsledkov únosnosti kotiev v laboratórnych podmienkach. Je možné to pripísať skúškam na tvárniciach z jednej výroby, z jednej šarže a rovnakého veku. Na základe výsledkov výťažných skúšok na referenčných vzorkách (bez trhliny) sa predbežne určila oslabená oblasť na 30–40 mm. Takto široký interval sa stanovil s ohľadom na variabilitu pevnosti pórobetónu v tlaku cca 19 %.

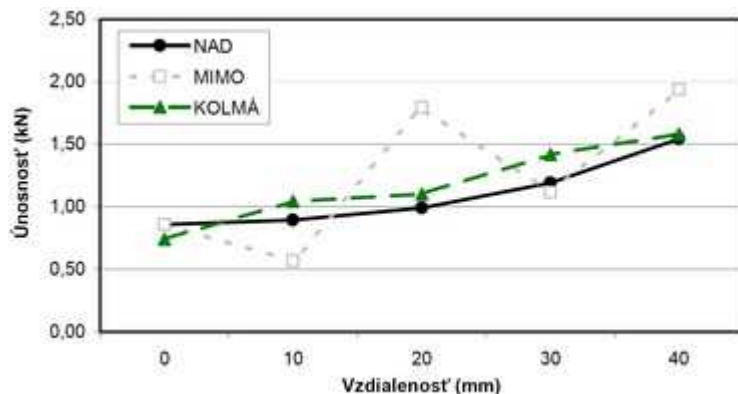
Obr. 13

Obrázok 13 prezentuje predbežnú závislosť únosnosti rozpernej kotvy na vzdialenosti od trhliny s rozlíšením, či sa kotva umiestňuje nad plochu sklonenej trhliny ( $15^\circ$ ) alebo mimo nej. Z výsledkov vyplynulo, že únosnosť kotiev nad trhlinou sklonenou o  $15^\circ$  sú o cca. 0,1 až 0,2 kN nižšie ako v prípade kolmej trhliny (sklonená o  $0^\circ$ ). Vo výsledkoch výťažných skúšok mimo plochy sklonenej trhliny sa identifikovali hodnoty pri vzdialenosti 10 a 30 mm, ktoré sa budú ďalej overovať. Tieto neočakávané výsledky sa predbežne zdôvodňujú výrazne nižšou pevnosťou v tlaku a súvisiacim porušením vzorky skutočnou trhlinou počas skúšok.
