# Kotvení ETICS do obvodových plášťů na bázi pórobetonu

Datum: 23.4.2012 | Autor: Ing. Peter Briatka, Ing. Roman Horečný, prof. Ing. Zuzana Sternová, Ph.D., Technický a skúšobný ústav stavebný, Bratislava | Recenzent: Ing. Vladimír Vymětalík, PhD.

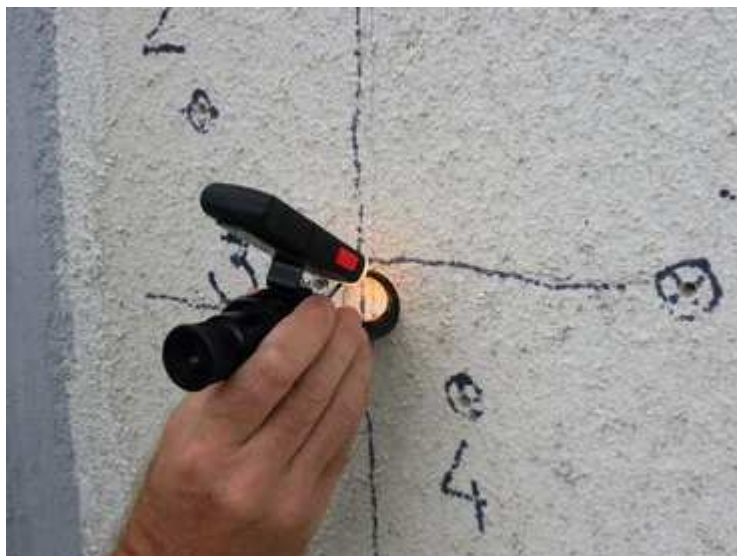
Obr. 4

Pri prehliadkach technického stavu OPP sa vykonávali aj nedeštruktívne merania pevnosti pórobetónu v tlaku, samozrejme výťažné skúšky rozperných kotiev a doplnkové merania šírky trhlin, ako aj povrchovej vlhkosti. Ťažiskom práce bolo meranie únosnosti rozperných kotiev. Kotvy sa vždy používali rovnaké a únosnosť kotvy sa preto mohla interpretovať ako charakteristika OPP v danom mieste.

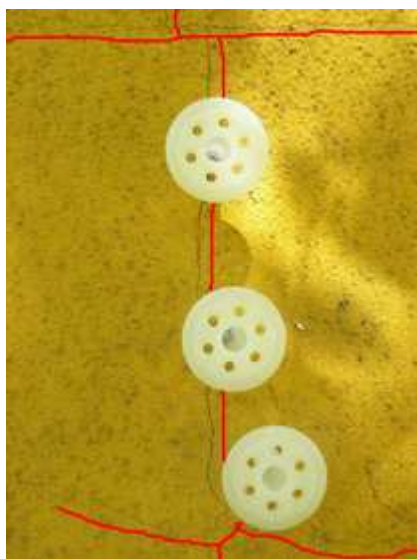
Obr. 6

Predpokladalo sa, že vplyv prítomnosti trhliny na únosnosť rozpernej kotvy bude úmerne klesať so vzrastajúcou vzdialenosťou. Merania in situ sa preto volili tak, aby sa zachytil stav celistvej (neporušenej) hmoty OPP, ale aj stav (únosnosť) hmoty v trhline a v jej blízkosti.
